# Zusammenfassung Umweltbericht Göschenen

## Periode Juli bis September 2021

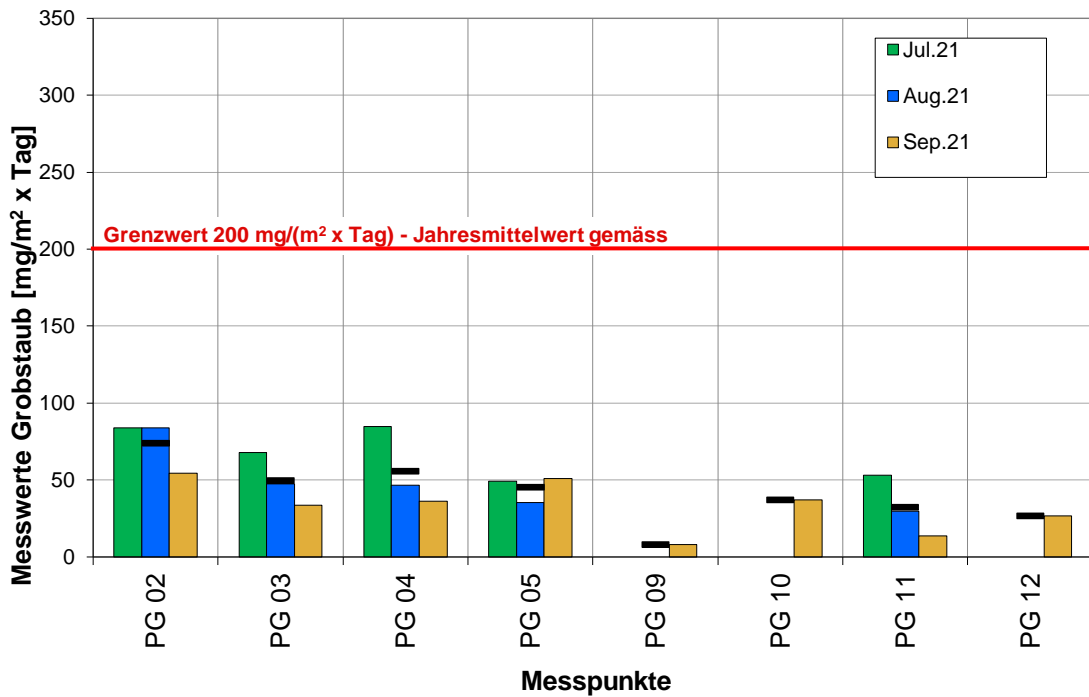
In der Periode Juli bis September 2021 wurden keine Überschreitungen des Grenzwertes der Luftreinhalteverordnung für Grobstaub gemessen (siehe Abb. 3).

Abbildung 3: Resultate der Grobstaubmessungen Juli bis September 2021 und Mittelwert (schwarze Linie)

Die Unternehmungen sind gefordert, aktive Staubbekämpfungsmassnahmen einzusetzen. Fahrpisten wurden regelmässig gereinigt und vor jeder Zufahrt ins öffentliche Strassennetz (Einfahrten Teufelsstein und Fläche "Eidgenössisch") wurde eine Radwaschanlage installiert, um Staubbelastungen zu minimieren und die Verkehrswege sauber zu halten.

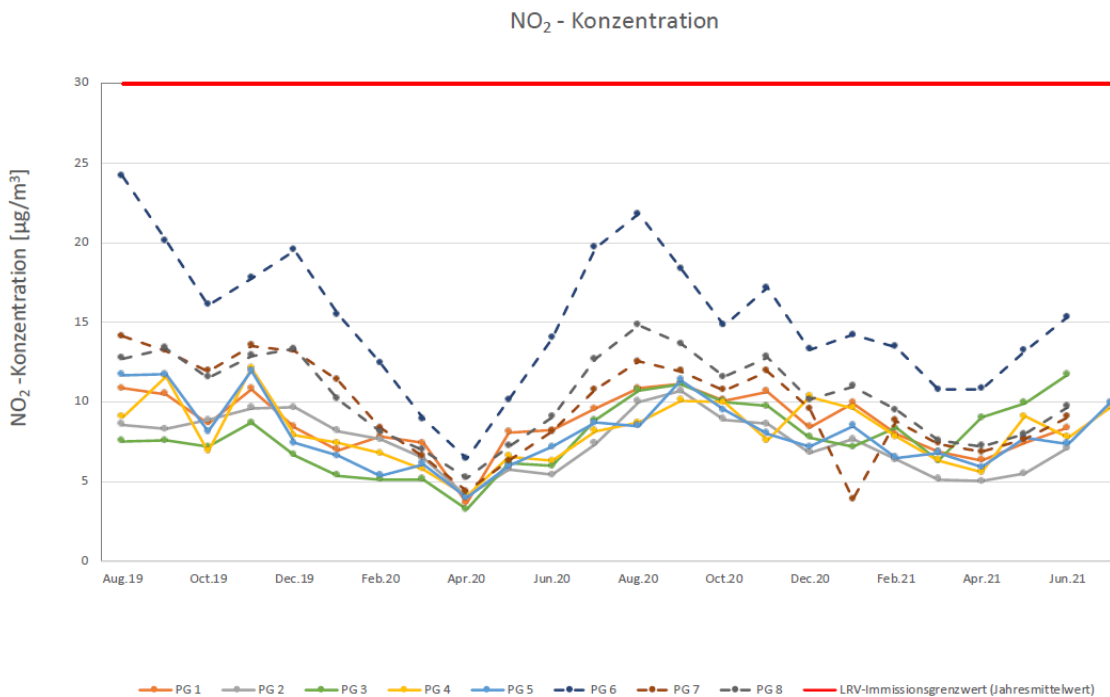
Auch die Messungen für Stickoxid waren bisher seit Messbeginn unauffällig (siehe Abb. 4).

Abbildung 4: Resultate der Stickoxidmessungen von August 2019 bis Juni 2021
