Zusammenfassung Umweltbericht Göschenen

Periode April-Juni 2023

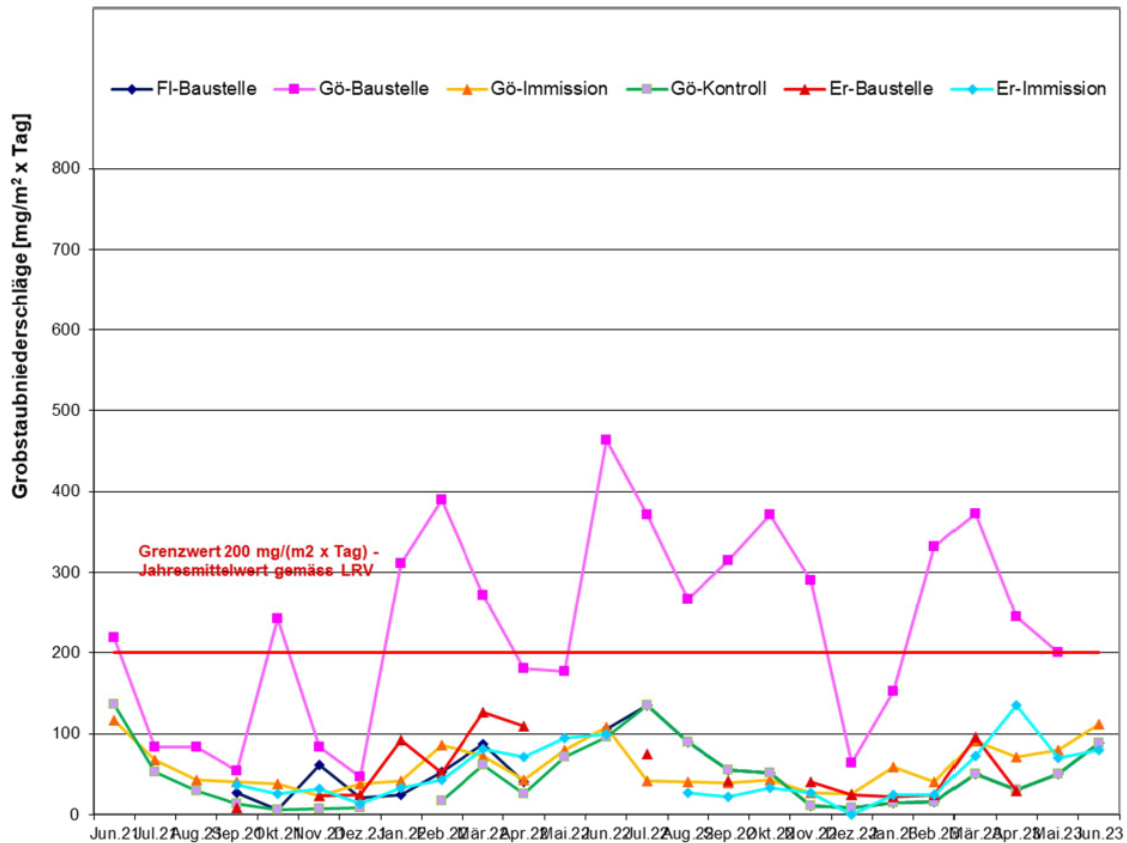
Abb. 3: Resultate der Grobstaubmessungen Juni 21 bis Juni 23 und gesetzlicher Grenzwert (rote Linie). Die Linie Gö-Baustelle entspricht der Messstelle PG02 direkt auf der Baustelle neben der Förderbandbrücke, Gö-Immission dem Mittelwert der 3 Messstellen in Göschenen Dorf (PG03, PG04 und PG05), Gö-Kontroll der Referenzmessung ausserhalb von Göschenen PG11, Er-Baustelle der Messstelle PG09, Er-Immission der Messstelle PG10 und FI-Baustelle der Messstelle PG12. In Flüelen und Erstfeld fanden im 2. Quartal 2023 erste Bahntransporte statt.

In Göschenen (Dorf) waren die Staubmesswerte von Januar bis Juni 2023 wie auch seit Messbeginn im Juni 2021 insgesamt unauffällig (siehe Abb. 3) und unter dem gesetzlichen Grenzwert. Alle Messpunkte ausserhalb der Baustelle hielten den Grenzwert gemäss LRV, deutlich ein. Einzig die monatlichen Werte der Messstelle Gö-Baustelle (entspricht dem Messstandort PG02 in Abb. 1, direkt im Einflussbereich der Materialbewirtschaftung auf der Baustelle) lagen im zweiten Quartal 2023 erhöht. Die Überschreitungen können der intensiven Materialbewirtschaftungstätigkeit auf der Fläche Eidgenössisch, der trockenen, windigen Witterung und des geringen Abstands zur Messstelle zugeordnet werden, sind aber auf den Baustellenperimeter beschränkt.
