# Zusammenfassung Umweltbericht Göschenen

## Periode Juli-September 2023

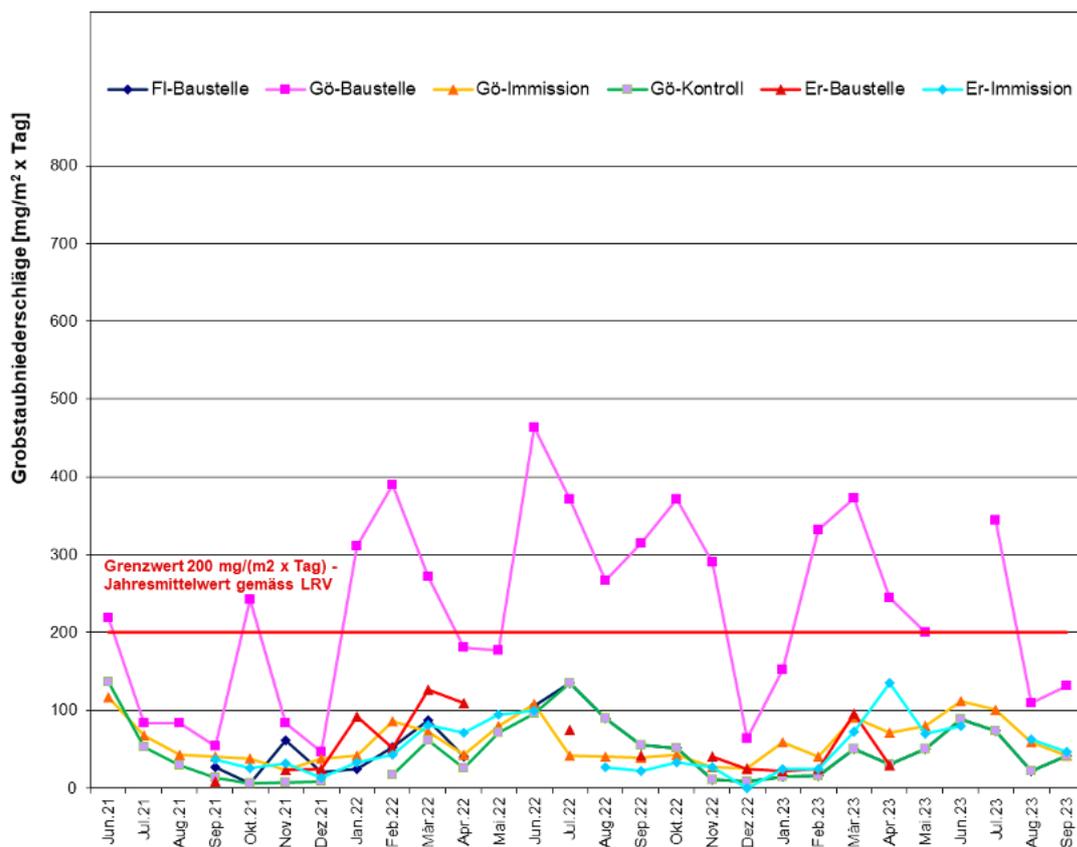
**Abb. 3:** Resultate der Grobstaubmessungen Juni 21 bis September 23 und gesetzlicher Grenzwert (rote Linie). Die Linie Gö-Baustelle entspricht der Messstelle PG02 direkt auf der Baustelle bei der Förderbandbrücke, Gö-Immission dem Mittelwert der 3 Messstellen in Göschenen Dorf (PG03, PG04 und PG05), Gö-Kontroll der Referenzmessung ausserhalb von Göschenen PG11, Er-Baustelle der Messtelle PG09, Er-Immission der Messstelle PG10 und FI-Baustelle der Messstelle PG12. Lücken in den Graphiken werden durch Fehlmessungen (z.B. organisches Material wie Blätter im Messbehälter oder Vandalismus) ausgelöst. Die offensichtlich fehlerhaften Messwerte fliessen nicht in die Auswertung ein.

In Göschenen (Dorf) waren die Staubmesswerte von Januar bis September 2023 wie auch seit Messbeginn im Juni 2021 insgesamt unauffällig (siehe Abb. 3) und unter dem gesetzlichen Grenzwert. Alle Messpunkte ausserhalb der Baustelle hielten den Grenzwert gemäss LRV, deutlich ein. Einzig die monatlichen Werte der Messstelle Gö-Baustelle (entspricht dem Messstandort PG02 in Abb. 1, direkt im Einflussbereich der Materialbewirtschaftung auf der Baustelle) waren im 3. Quartal 2023 im Juli 2023 erhöht. Die Überschreitungen können der intensiven Materialbewirtschaftungstätigkeit auf der Fläche Eidgenössisch, der trockenen, föhnigen Witterung und des geringen Abstands zur Messstelle zugeordnet werden, sind aber lokal auf den Baustellenperimeter beschränkt. Dank intensiverer Bewässerung und Reinigung sowie der Neuplatzierung des Brechers aber auch danke der Witterung sind die Staubemissionen Ende des Quartals auch weiter zurückgegangen.
